通学路対策箇所図（仙崎中学校）

通学路対策箇所図（深川中学校 1 / 4）

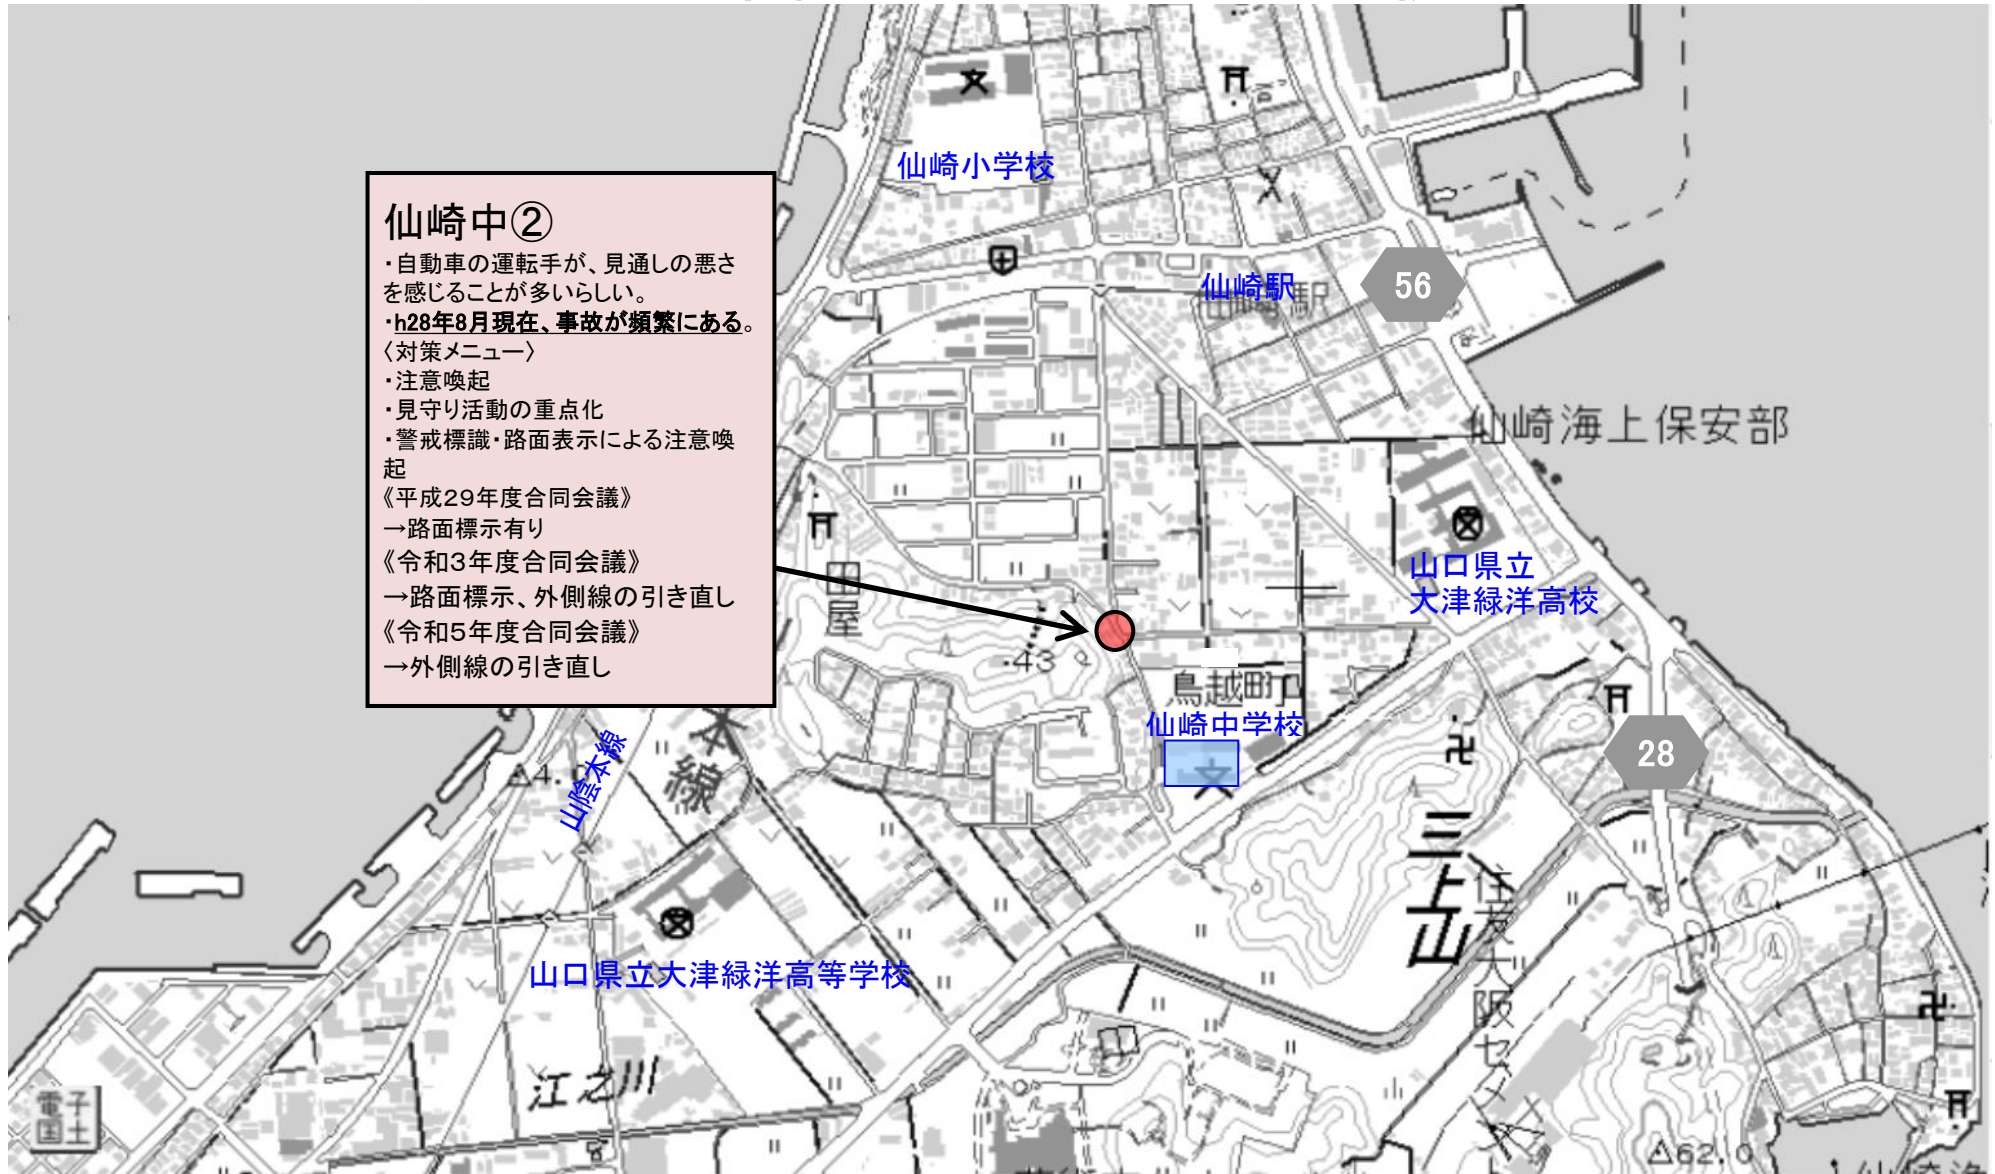
仙崎中②

- ・自動車の運転手が、見通しの悪さを感じるが多いらしい。
 - ・h28年8月現在、事故が頻繁にある。
- 〈対策メニュー〉
- ・注意喚起
 - ・見守り活動の重点化
 - ・警戒標識・路面表示による注意喚起
- 《平成29年度合同会議》
→路面標示有り
- 《令和3年度合同会議》
→路面標示、外側線の引き直し
- 《令和5年度合同会議》
→外側線の引き直し

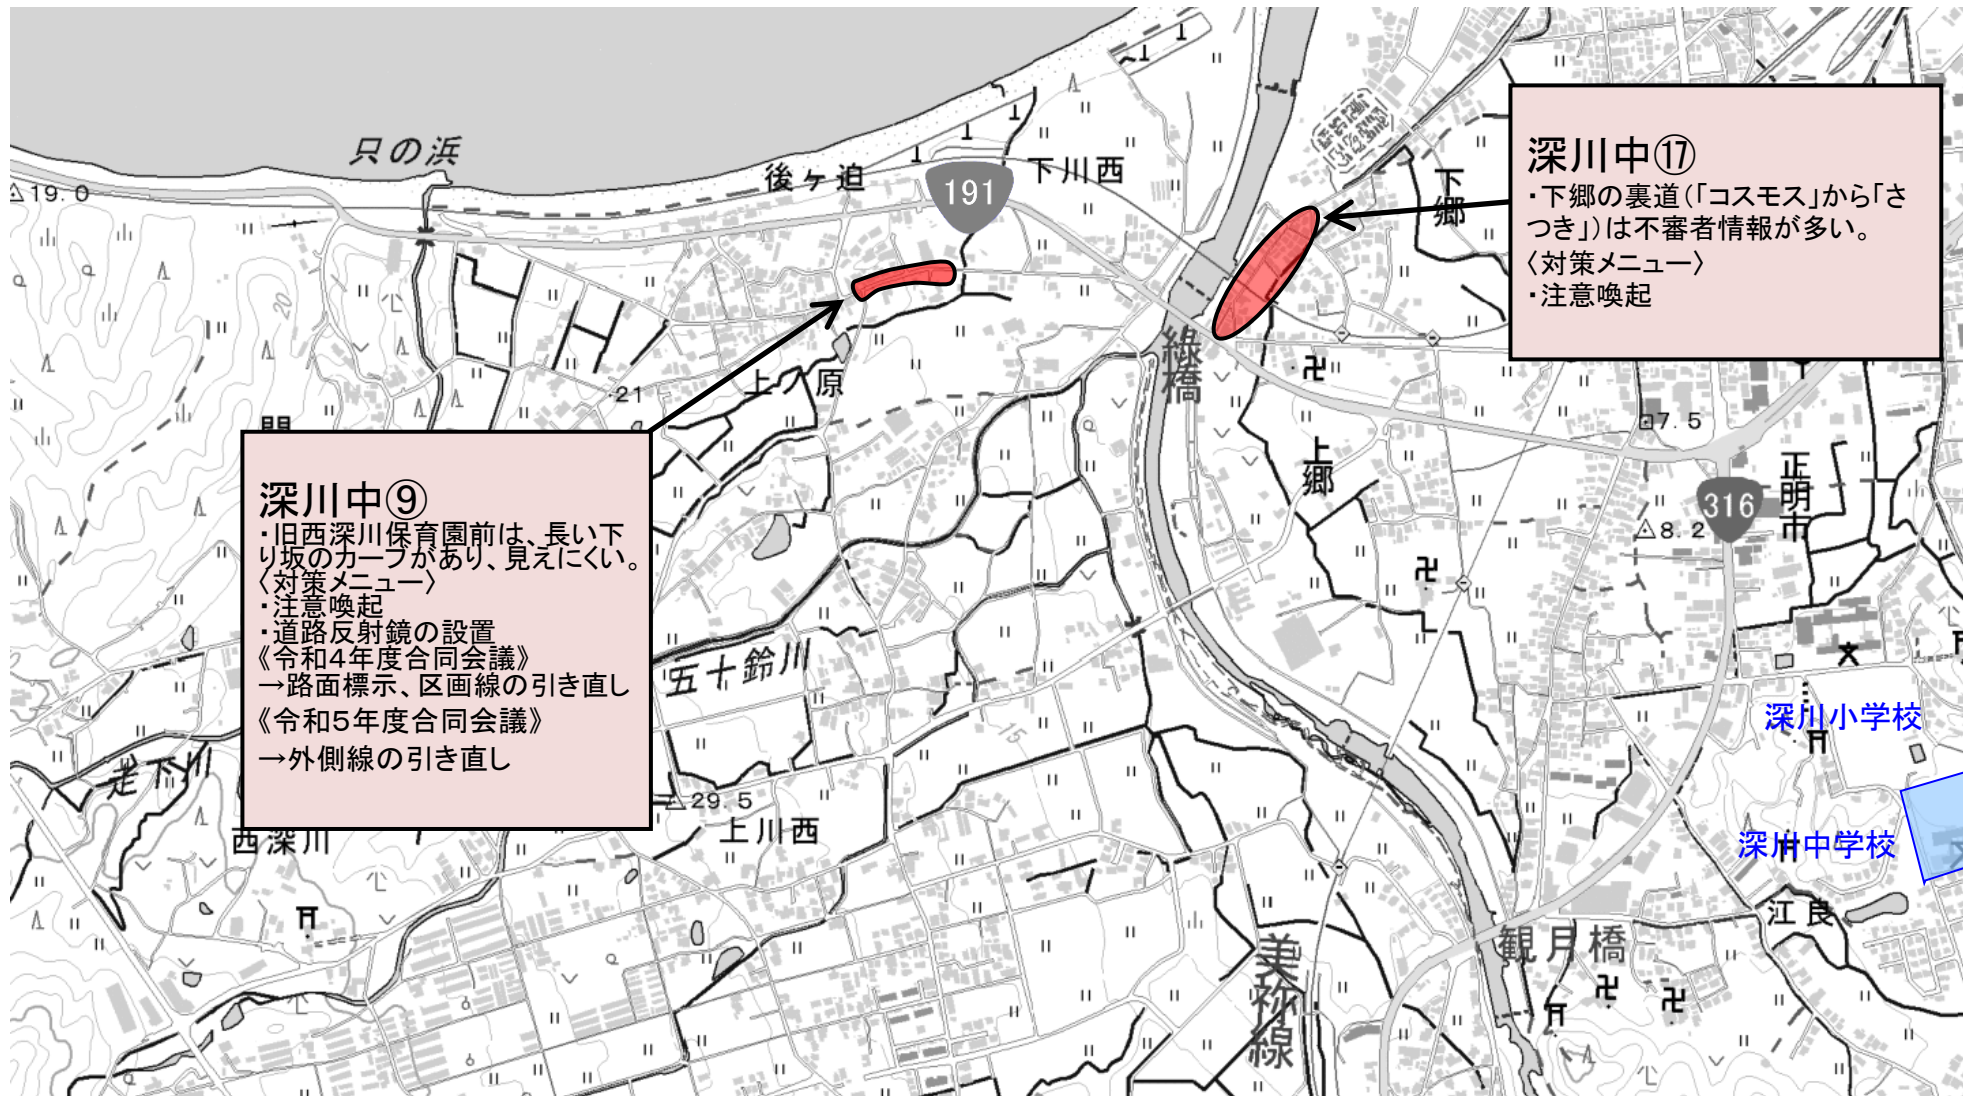
深川中⑨
・旧西深川保育園前は、長い下り坂のカーブがあり、見えにくい。
〈対策メニュー〉
・注意喚起
・道路反射鏡の設置
《令和4年度合同会議》
→路面標示、区画線の引き直し
《令和5年度合同会議》
→外側線の引き直し

深川中⑰
・下郷の裏道(「コスモス」から「さつき」)は不審者情報が多い。
〈対策メニュー〉
・注意喚起

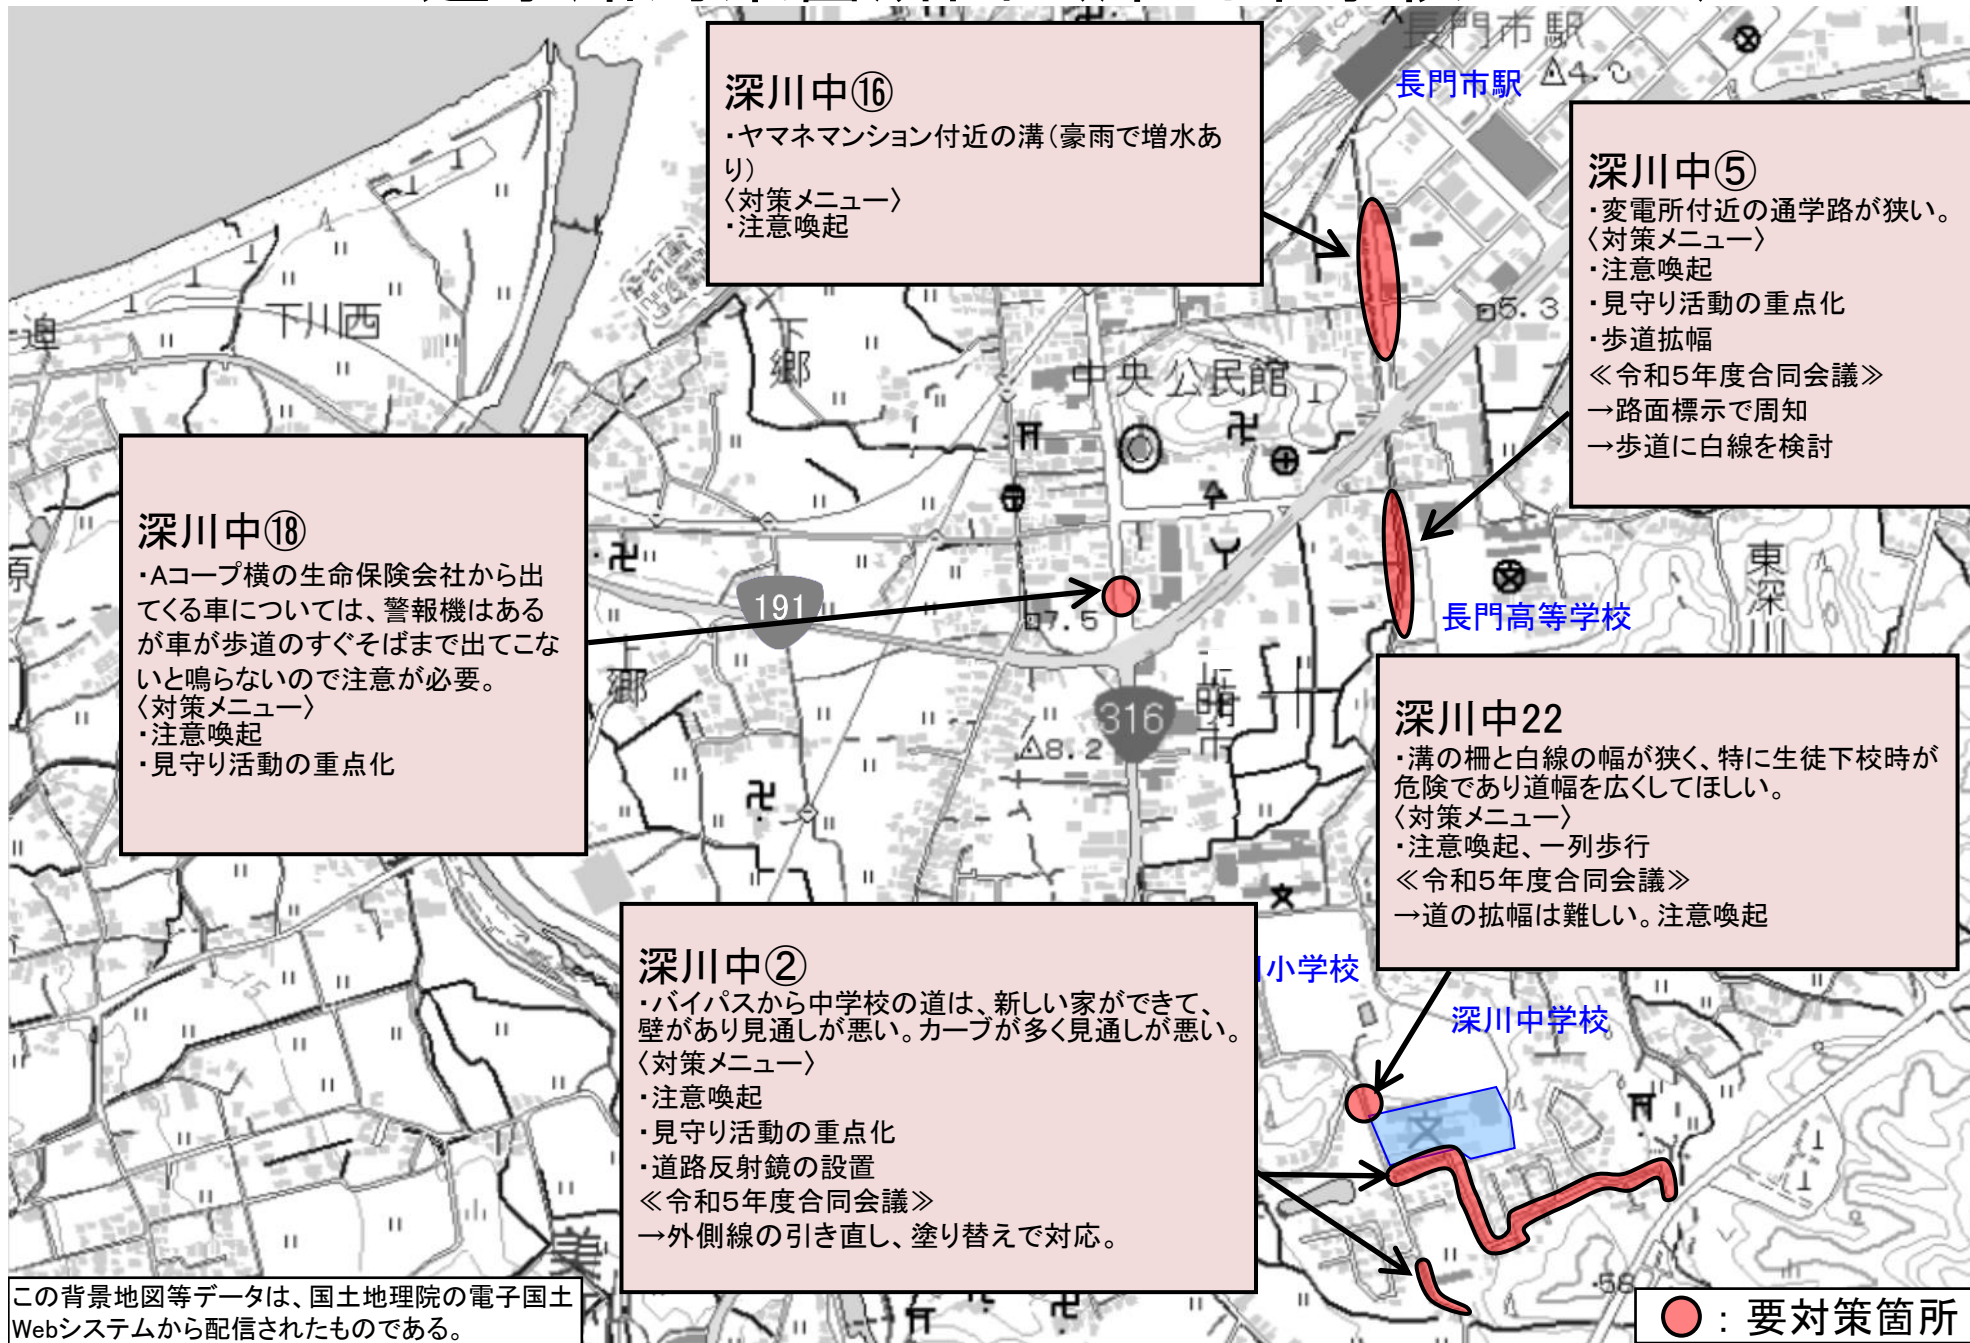
深川中⑬
 ・ヤマネマンション付近の溝(豪雨で増水あり)
 〈対策メニュー〉
 ・注意喚起

深川中⑤
 ・変電所付近の通学路が狭い。
 〈対策メニュー〉
 ・注意喚起
 ・見守り活動の重点化
 ・歩道拡幅
 ≪令和5年度合同会議≫
 →路面標示で周知
 →歩道に白線を検討

深川中⑱
 ・Aコープ横の生命保険会社から出てくる車については、警報機はあるが車が歩道のすぐそばまで出てこないと鳴らないので注意が必要。
 〈対策メニュー〉
 ・注意喚起
 ・見守り活動の重点化

深川中22
 ・溝の柵と白線の幅が狭く、特に生徒下校時が危険であり道幅を広くしてほしい。
 〈対策メニュー〉
 ・注意喚起、一列歩行
 ≪令和5年度合同会議≫
 →道の拡幅は難しい。注意喚起

深川中②
 ・バイパスから中学校の道は、新しい家ができ、壁があり見通しが悪い。カーブが多く見通しが悪い。
 〈対策メニュー〉
 ・注意喚起
 ・見守り活動の重点化
 ・道路反射鏡の設置
 ≪令和5年度合同会議≫
 →外側線の引き直し、塗り替えで対応。

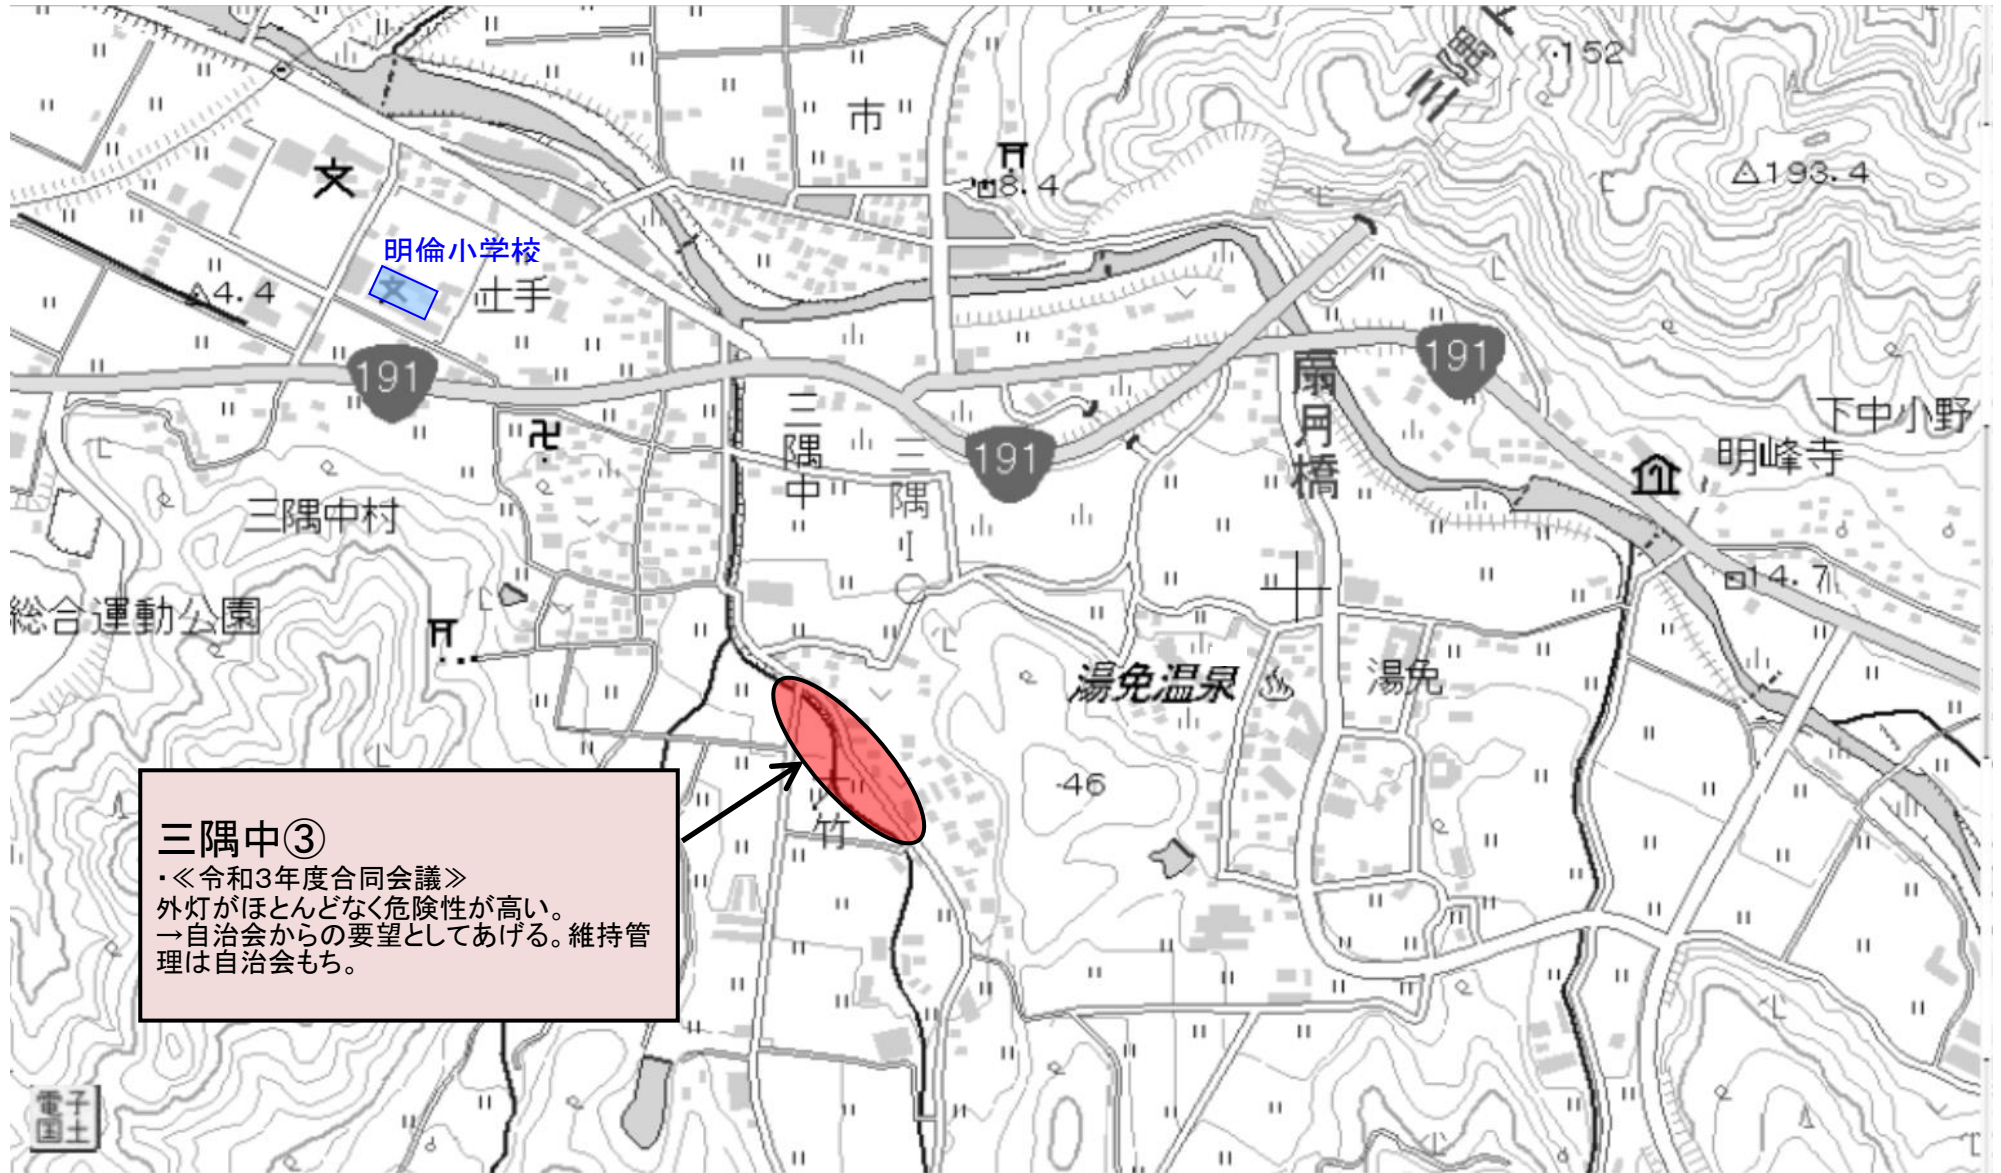
三隅中③
・<<令和3年度合同会議>>
外灯がほとんどなく危険性が高い。
→自治会からの要望としてあげる。維持管理は自治会もち。
