## 大雨に伴う美祢線・山陰線の被災状況と今後の見通しについて

## 大雨に伴う山陰線の被災状況と今後の見通しについて

# 山陰線 栗野川橋りょうの被災メカニズム

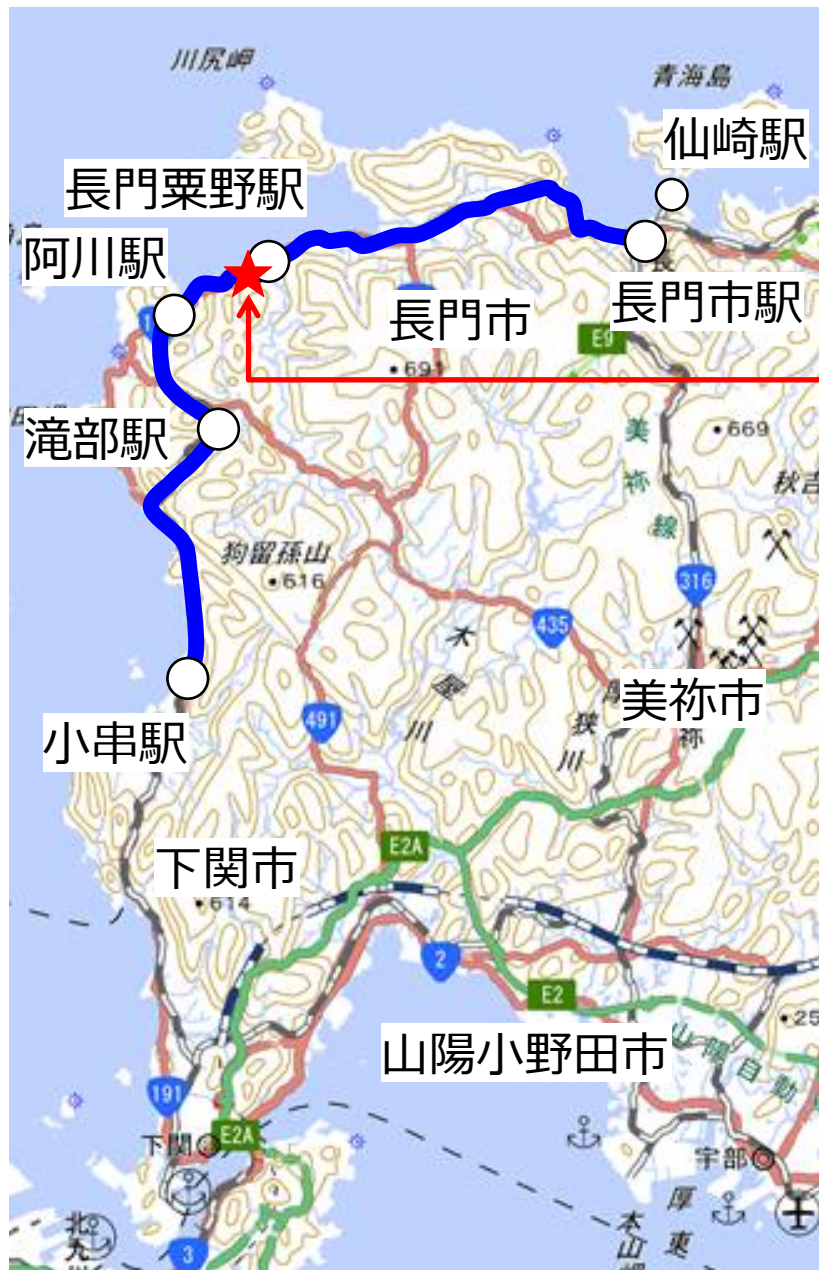
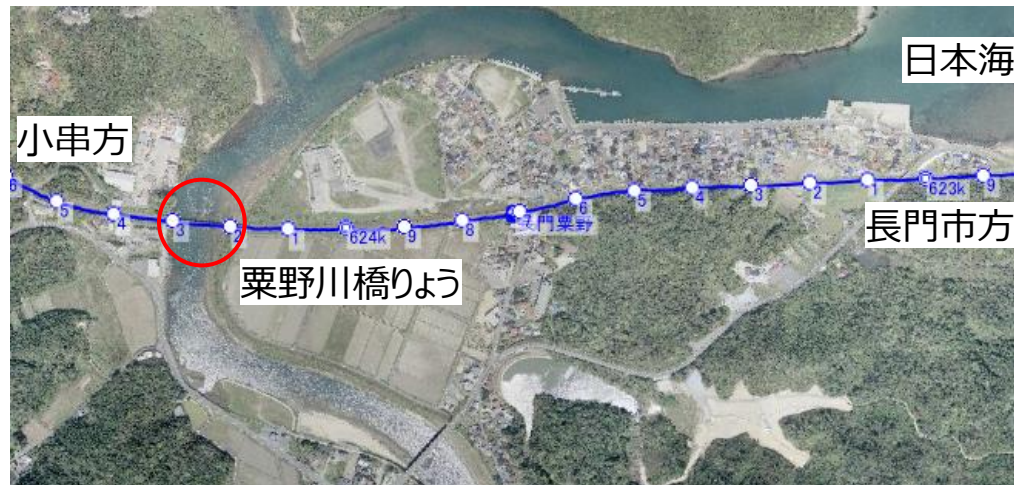
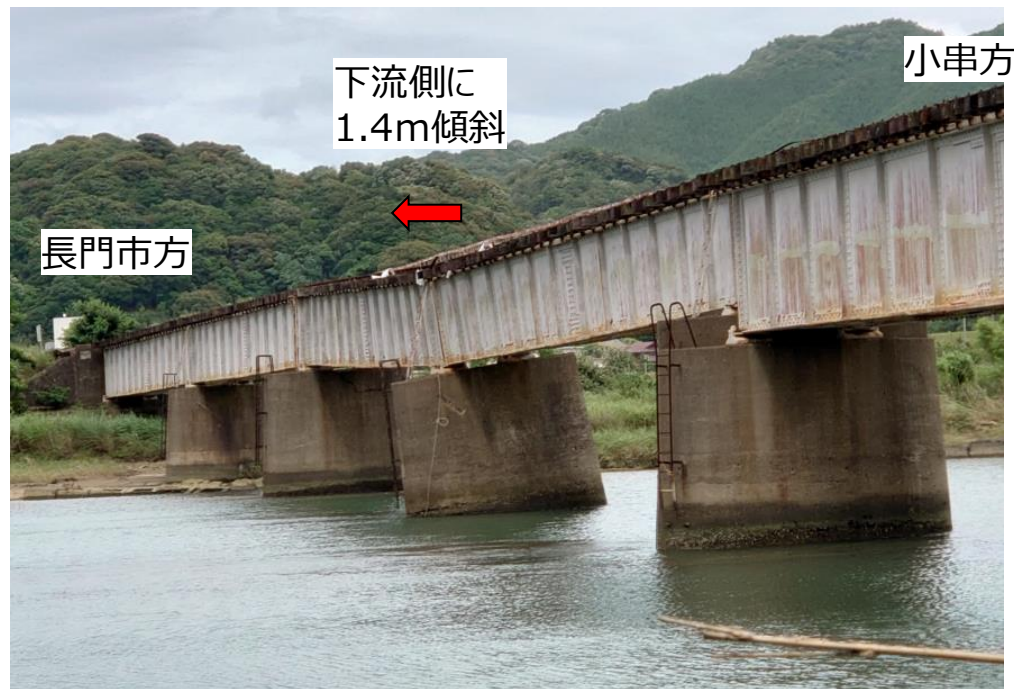
# 山陰線 栗野川橋りょうの被災状況

長門栗野・阿川間栗野川橋りょう橋脚傾斜

- ・ 橋脚傾斜の原因は、大雨に伴う水位上昇と、それに伴う激しい水流により基礎部の侵食を防止する矢板が損傷したことで、支持地盤の流失から橋脚の沈下・傾斜に至ったものと推定されます。
- ・ 傾斜した橋脚については、基礎部の機能が大きく損なわれており、使用に耐えないと判断しております。
- ・ その他の橋脚並びに橋桁についても、一部の損傷や部分的な変状が認められています。
