3-4. 警告・注意喚起サイン（車輦系）：VD・VE・VF

3-4-1. 警告・注意喚起サイン／歩行者優先サイン

3-4-2. 警告・注意喚起サイン／通り抜けできませんサイン（千代橋、松声橋、原田屋旅館前）

3-4-3. 警告・注意喚起サイン／駐車禁止サイン（市道湯本線など）

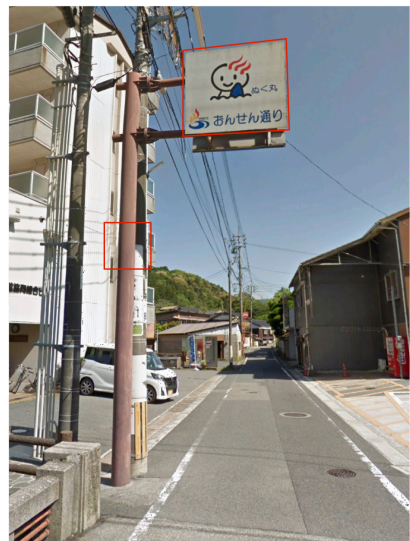
VD1.既存F型標識柱
(google street viewより転載)

・VD1／市道湯本線（県道34号線側）湯本温泉旅館協同組合ビル前

「歩行者優先サイン」
既存F型標識柱に新規サイン板を設置
(不可の場合は新規ポールに設置。配置再検討)

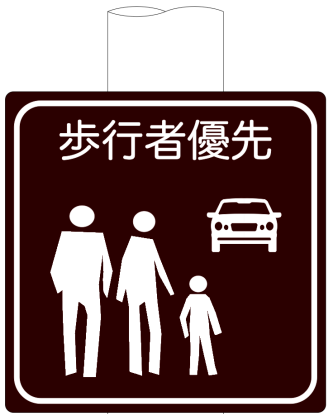
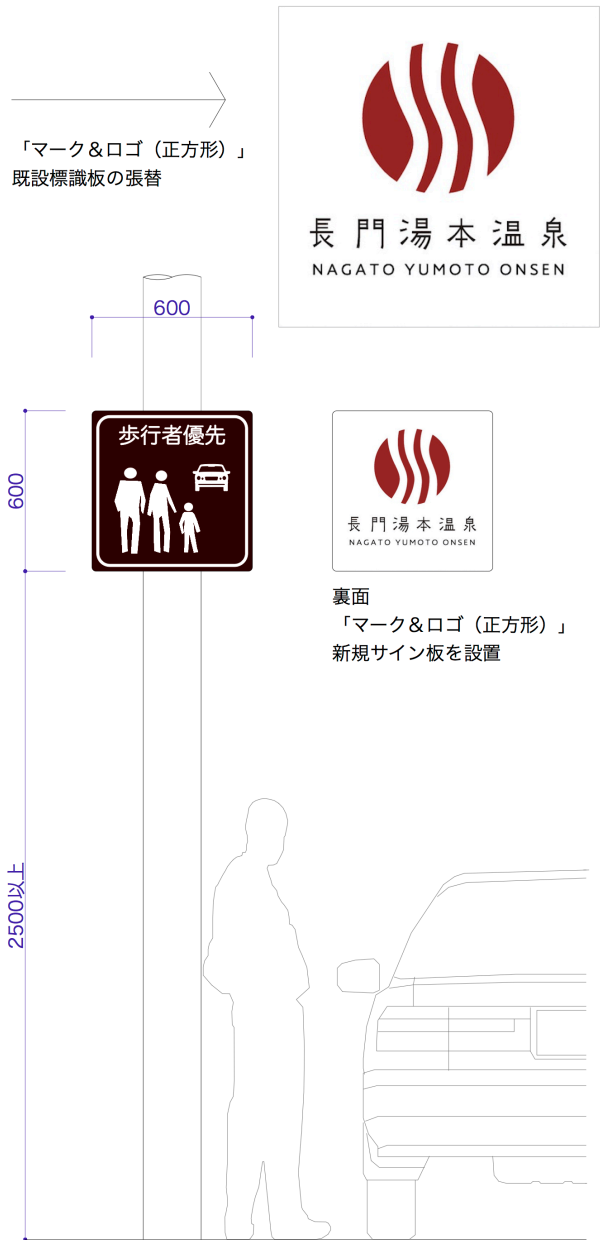
※ピクトグラム
は検討中

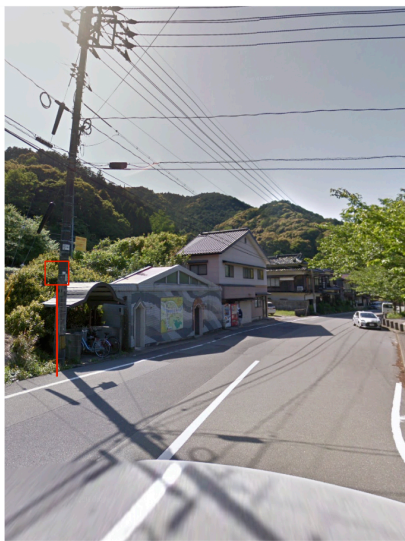
VD21.市道湯本線入口（国道316号側）
(google street viewより転載)

・VD2／市道湯本線（国道316号側）公衆トイレ脇

「歩行者優先サイン」
新規ポールに設置

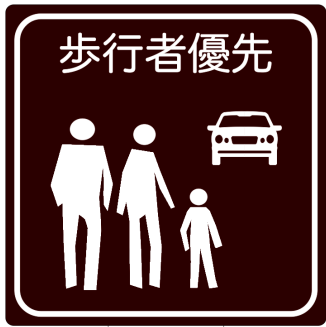
※ピクトグラム
は検討中

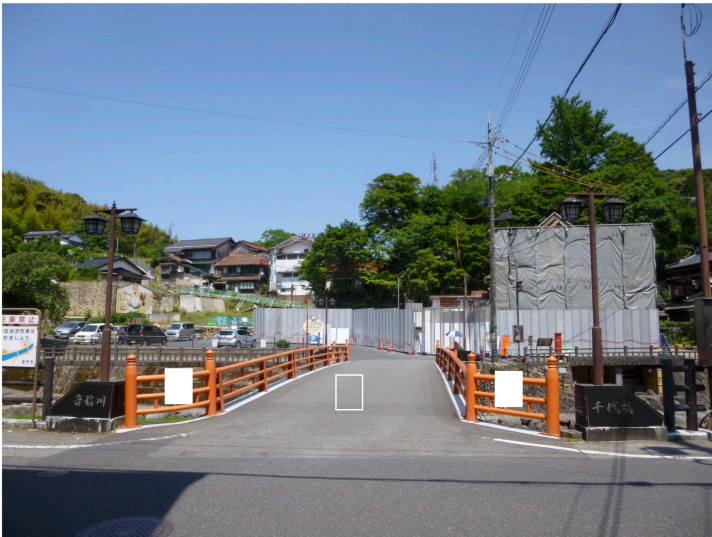
VE1.千代橋左岸橋詰

「通り抜けできませんサイン」
既存高欄に設置

長門湯本温泉プロジェクトの「絵になる場所」のひとつ
のため景観的にはサインの設置は好ましくない。
但し、サインがなければ一般車輛の進入が考えられる。
橋上に可動型サインの設置も考えられるが、管理を誰が
行うか等課題有り。

サイン無しを基本として検討中

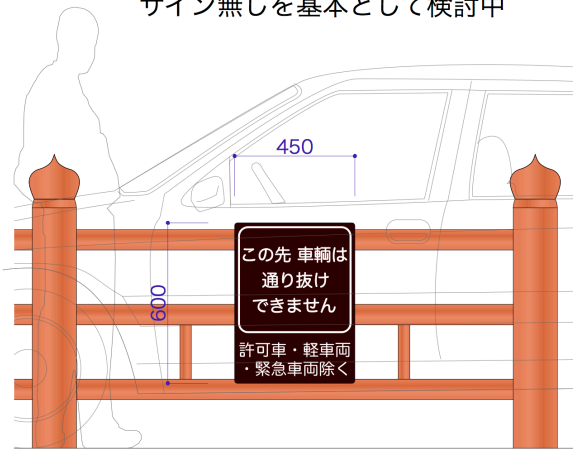
※表示内容は検討中

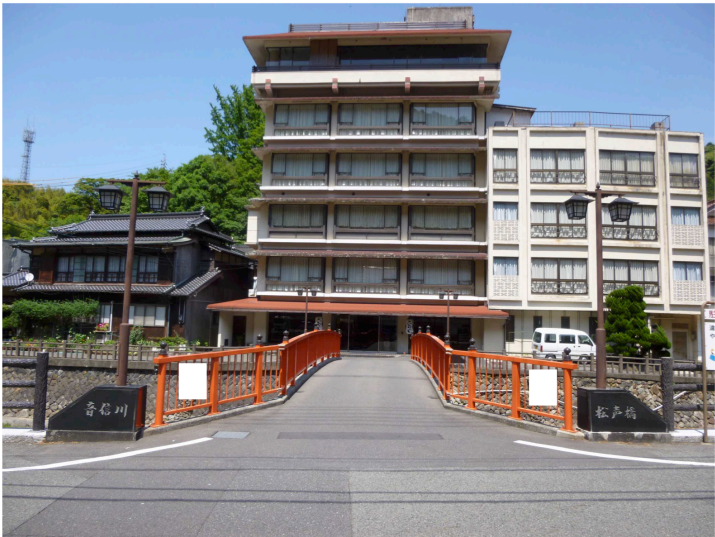
VE2.松声橋左岸橋詰

「通り抜けできませんサイン」
既存高欄に設置

景観的にはサインの設置は好ましくない。
但し、サインがなければ一般車輛の進入が考えられる。

サイン無しを基本として検討中

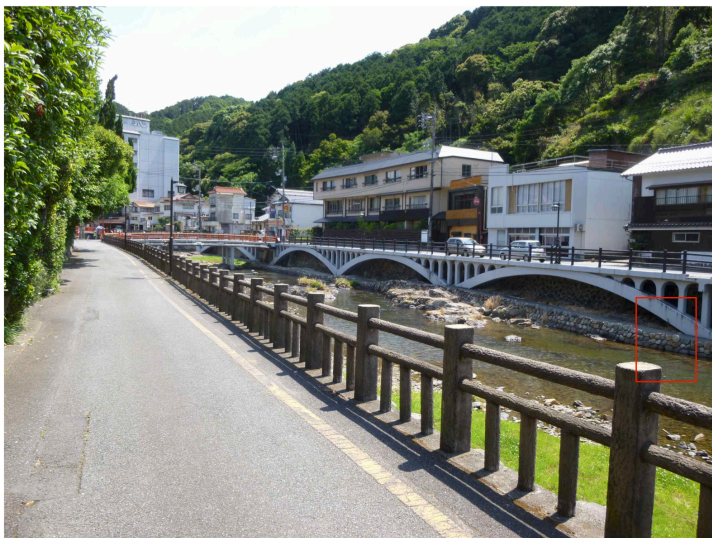
VE3.原田屋旅館前

「歩行者専用サイン」
既存擬木柵に設置

景観的にはサインの設置は好ましくない。
但し、サインがなければ一般車輛の進入が考えられる。

サイン設置を基本に検討中

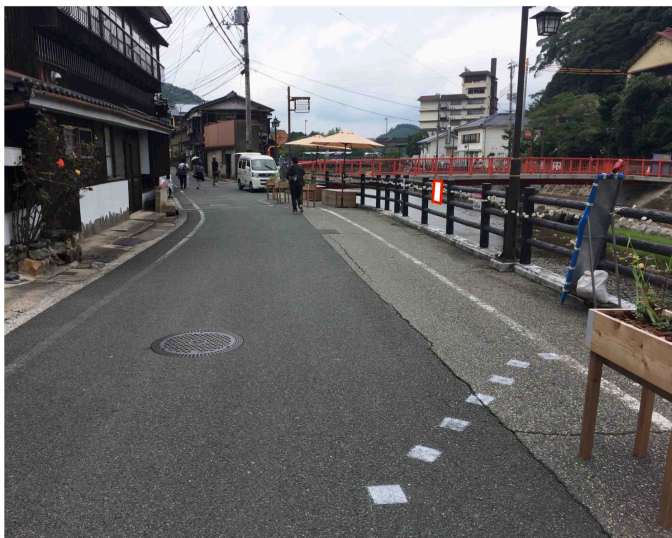
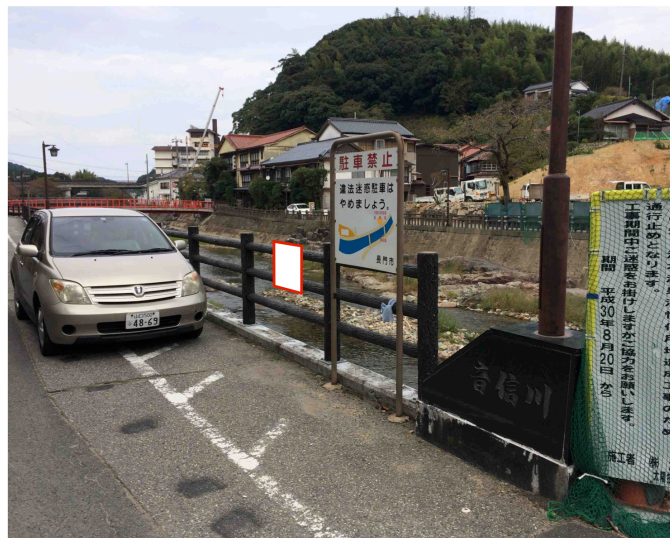
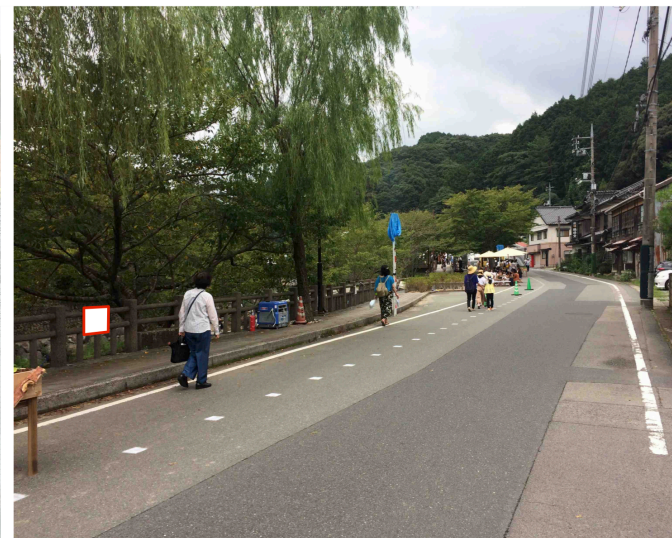
VE3.左岸道路など

「駐車禁止サイン」
既存擬木柵に設置

- ・景観的にはサインの設置は好ましくない。
- ・大型の既存サイン（駐車禁止）が5カ所あるが効果がない。
- ・当該道路は駐車禁止となっているがサイン無しではドライバーが認識できない可能性がある。

サイン設置を基本に検討中
 ・既存の駐車禁止大型サインは撤去
 ・幅員4m区間に設置
 ・最低限の数量（設置箇所）
 ・柔らかい表現の表示とする等

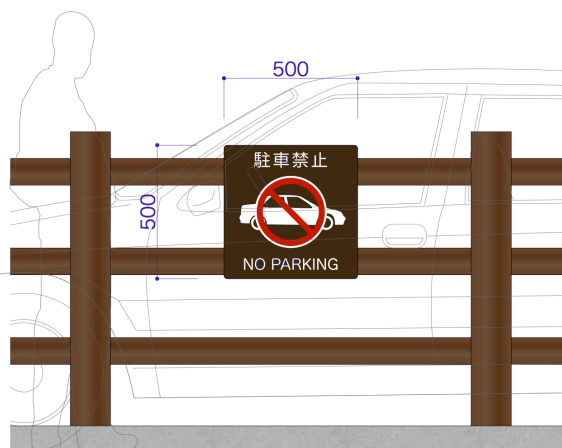
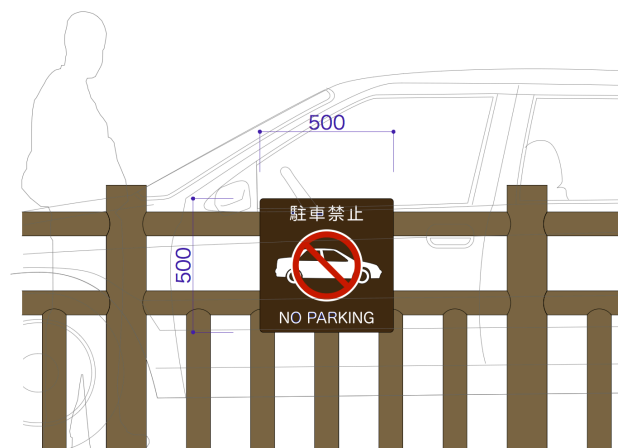
※形状寸法・表示内容
は検討中
